| 3. Corrosão – Mecanismos, Prevenção e Teste | |
| GalvInfoNote | <b>Corrosão Eletrolítica/Galvânica em Chapas Galvanizadas (incluindo Aresta de Corte)</b> |
| <b>3.6</b> | |

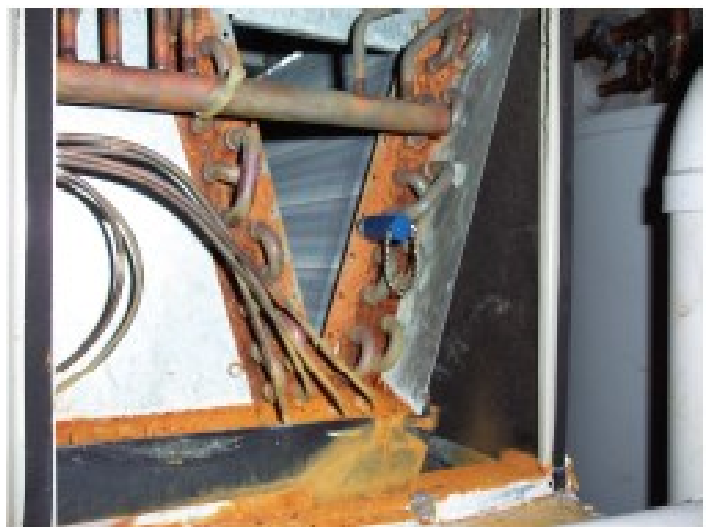
- Imagem 1. Corrosão Galvânica (Eletrolítica) em aparelho de ar condicionado

Devido ao fato de o cobre ser muito mais inerte que o zinco, este último pode corroer muito rapidamente num par eletrolítico destes dois metais (Consulte Tabela 1). Em certas situações, eles nem precisam estar em contato elétrico. Quando um metal inerte, como o cobre, corrói e se dissolve ligeiramente em água que depois transborda para um metal menos inerte, como o zinco, o cobre vai reagir com o zinco e substituí-lo em um par eletrolítico. As situações de 'contato' e 'transbordamento' estão ilustradas na Imagem 1. Em locais onde tubos de cobre passam pela armação galvanizada de aparelhos de ar condicionado, a corrosão é severa, mas ela é menor em locais onde a água condensada com cobre pinga sobre partes da armação que não estão em contato com os tubos.

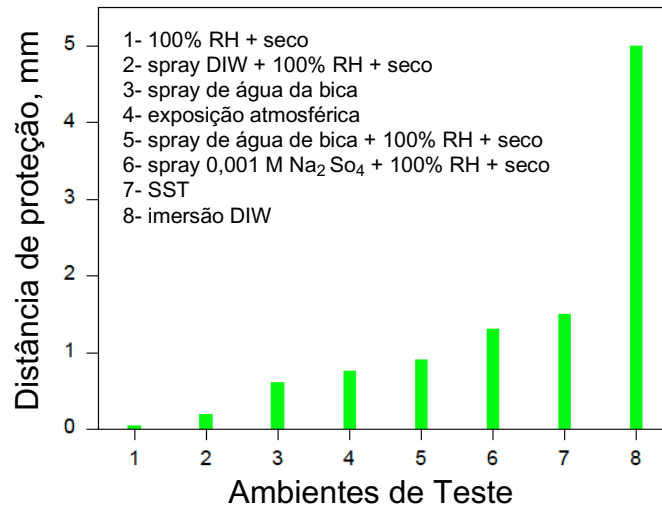
- Figura 1 Distância de proteção do zinco no aço em vários ambientes.

Qual é a quantidade de aço exposto protegido pelo zinco adjacente, isto é, qual a distância de proteção oferecida pelo zinco? A distância de proteção (PD) é essencialmente determinada pela queda de potencial na direção lateral no eletrólito resultante do fluxo de corrente do zinco para o aço<sup>5</sup>. A distância de proteção exata de um dado conjunto geométrico depende do ambiente específico, como mostrado na Figura 1, enquanto a Figura 2 é um esquema do fenômeno de distância de proteção. A distância de proteção aumenta à medida que a condutividade e a viscosidade do eletrólito aumentam. Observe que a ação galvânica entre o zinco e o aço sob exposição atmosférica se estende somente por uma distância muito curta.

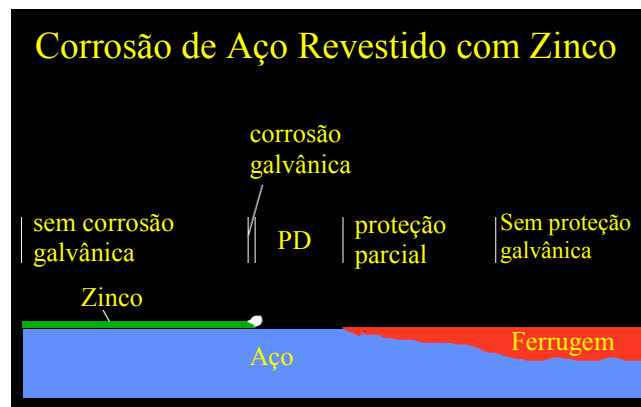
- Figura 2 Esquema de distância de proteção do zinco no aço

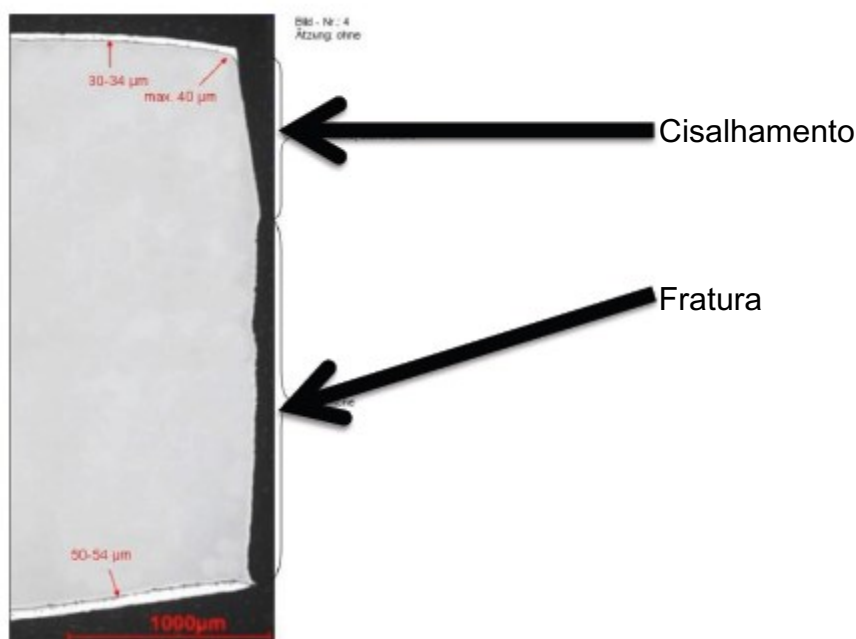
- Imagem 2: Aresta cortada por tesouras rotativas de chapa com revestimento de ~3mm mostrando as regiões de cisalhamento e fratura<sup>7</sup>.

O método mais comum de corte é o cisalhamento. É acompanhado pelo uso de lâminas retas, tesouras rotativas ou matrizes de recortes/furos. O cisalhamento da chapa de aço, quando feito adequadamente, produz uma face de corte que é quase perpendicular à superfície da chapa. Esta face de corte é formada por um terço de corte de cisalhamento e dois terços de fratura, com muito pouca ou nenhuma rebarba. A Imagem 2 mostra a configuração de uma boa aresta de corte por tesoura rotativa.

Estudos demonstraram<sup>7</sup> que o cisalhamento de chapa galvanizada pode "espalhar" um pouco do zinco da superfície sobre a porção de 1/3 de cisalhamento da face de corte, embora o zinco não esteja evidente na Imagem 2. Embora a espessura do zinco que pode ser espalhado seja muito menor do que a que se encontra na superfície, se ele estiver presente, ele oferece uma proteção adicional que consegue manter a porção cisalhada da aresta livre de ferrugem por um período de tempo maior do que se ele não estivesse presente. Mesmo se houver um pouco de espalhamento de zinco, com sua massa reduzida, o nível de proteção

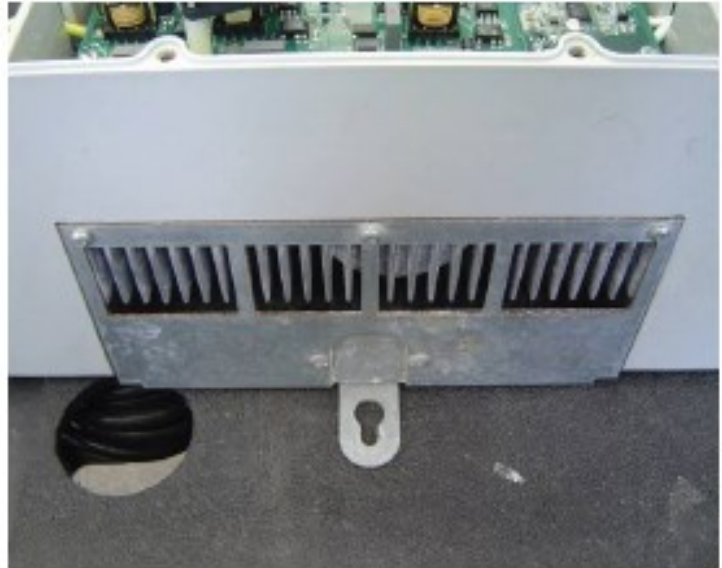
Imagem 3 Ferrugem de aresta em um componente galvanizado

Embora os níveis de ferrugem em arestas de corte que ocorrem até nas chapas galvanizadas mais bem cortadas possam ser esteticamente inaceitável, tal corrosão não diminui a integridade estrutural do componente. Além disso, até que o zinco na superfície próxima à aresta de corte tenha sido consumido, o nível de ferrugem mudará muito pouco. Para chapas finas (< 1 mm), uma aresta de corte pode permanecer livre de ferrugem durante o tempo de vida do componente na maior parte dos ambientes. A Imagem 3 ilustra um componente galvanizado relativamente espesso com corrosão visível na aresta de corte, que provavelmente não vai piorar durante todo seu período de vida útil. Embora esta aresta não seja atraente, ela ainda é funcional.

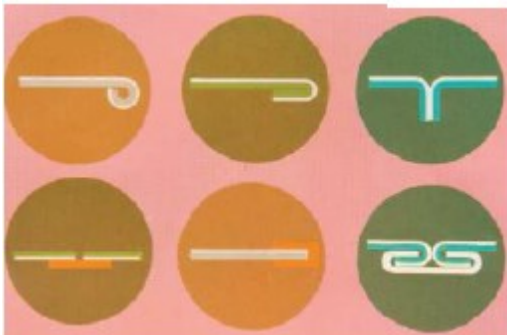
Para aplicações em que a estética é importante e as manchas de ferrugem de corrosão superficial seriam um problema, pode-se aplicar<sup>8</sup> um design estratégico. Isso está ilustrado na Figura 4, onde aparas, fitas adesivas ou flanges laminados podem ser usados para esconder as arestas.

- Figura 4 Designs para esconder arestas
